## 【諮詢】

大尺寸SP絲攻在加工時，完全牙的崩牙問題，令人感到困擾，請問有什麼對策可解決嗎？

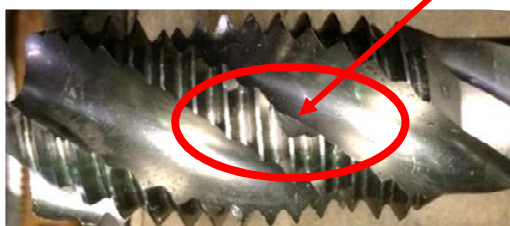
【加工情形】 使用標準SP加工，在攻牙10孔後，就發生崩牙的問題了。**完全牙部崩牙**

## &lt;加工條件&gt;

尺寸：SP M36×4

被削材：SS400

使用機械：搖臂鑽床

切削油：油性 切削速度：3m/min

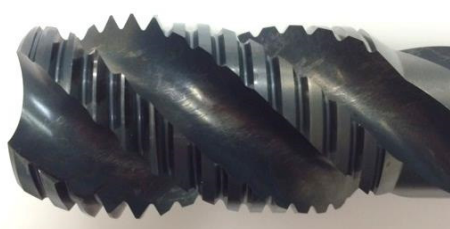
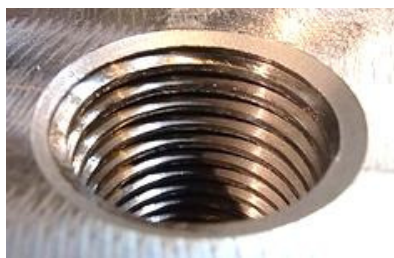
加工 250孔後無崩牙，仍可繼續加工

內螺紋加工面良好

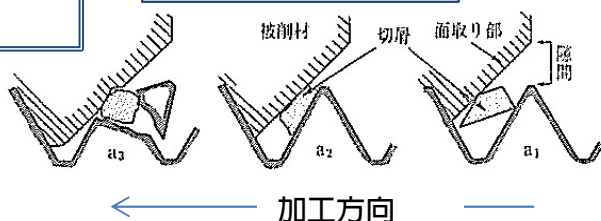
## 一般SP絲攻

- 如果切屑卡在螺紋牙部和倒角部之間，則容易發生崩牙情形。但是，完全牙後段採BLF構型，可讓切屑順暢排出減少螺紋崩牙問題。
- 減輕磨擦阻力和提升防止溶著的效果。

## 崩牙的過程
